REPUBLIKA SLOVENIJA
SLUŽBA VLADE RS ZA OBNOVO PO POPLAVAH IN PLAZOVIH
DRŽAVNA TEHNIČNA PISARNA

Številka:2007570-25-30

ZADEVA: Geološko-geomehansko poročilo o oceni erozijske ogroženosti in plazovitosti za potrebe nadomestitvene gradnje na lokaciji par. št. 787/1 in 787/2 k.o. Paška vas

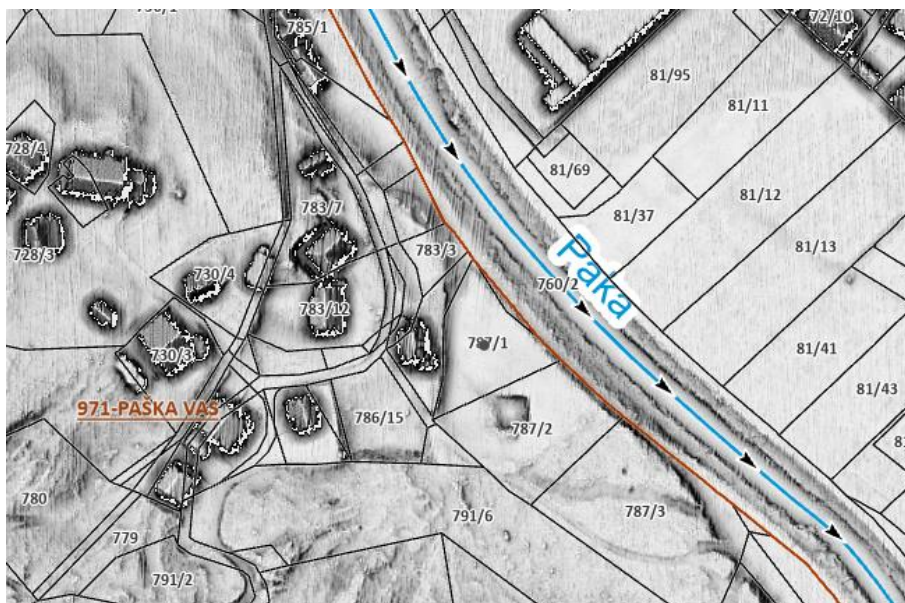
Slika 2: Lidar posnetek

Obravnavani prostor je glede na morfološko obliko in inženirsko-geološke in geotehnične razmere sorazmerno nezahteven. Na ožjem območju obravnave so pod humusom odloženi aluvialni sedimenti (al) reke Pake, ki so zastopani v obliki glin, peskov in prodov. V območju vodotoka poteka površinska erozija.

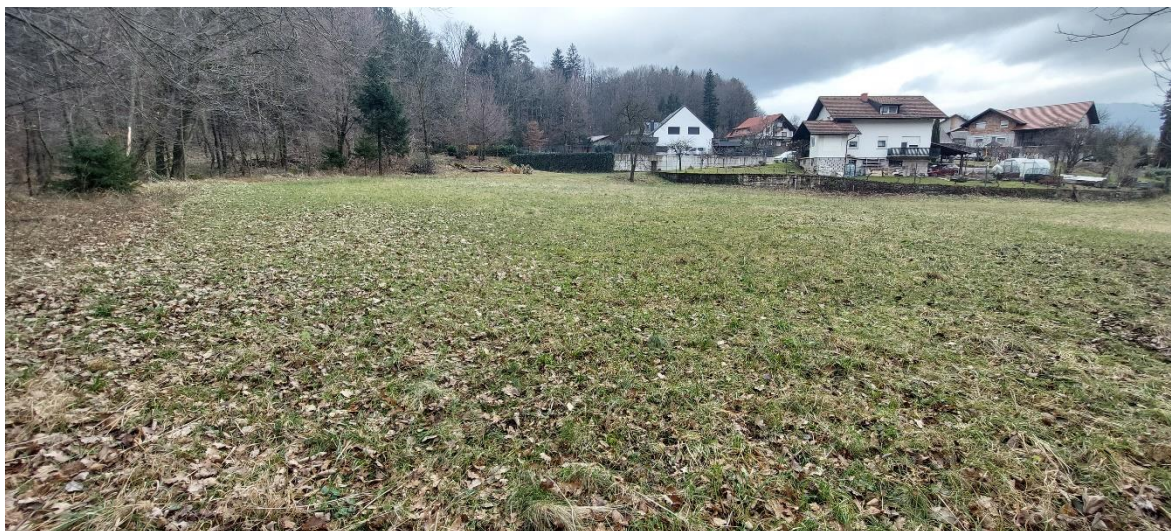
Fotografija 1: Pogled proti JZ na obravnavano lokacijo nadomestitvenih gradenj (23.1.2025)

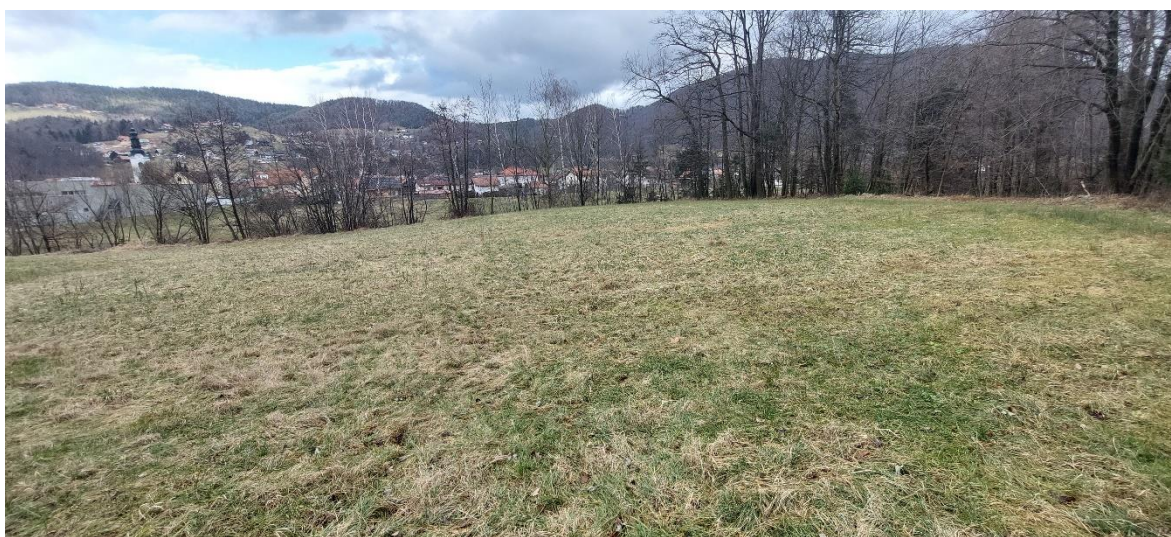
Terenski ogled je bil opravljen 23.1.2025, kjer je bilo ugotovljeno, da se obravnavana lokacija nadomestitvenih objektov nahaja na relativno ravnem terenu. Namenska raba je kmetijska. Nadmorska višina na obravnavani parcelnih številkah znaša med cca 313 m do 316 m n.m.v. Območje je del razpršenega naselja Slatina. Ob terenskem ogledu je bilo zaznati lokalne mokre cone, kjer raste močvirska trava. Precejna voda prihaja iz jugozahodnega pobočja, ki ga grdijo pliokvartarni sedimenti.

Fotografija 2: Pogled proti severovzhodu – desno je vidno močvirsko rastlinje. Posebna pozornost se nameni odvodni objektov.

1. Temeljenje objekta in globino temeljenja se določi po prejetih zasnovah objekta in izvedenih osnovnih geoloških raziskavah. Pogoji temeljenja bodo obravnavani v ločenem Geološko – geomehanskem elaboratu. Posebna pozornost se nameni odvodni zaledne vode ob temelju.
