REPUBLIKA SLOVENIJA
SLUŽBA VLADE RS ZA OBNOVO PO POPLAVAH IN PLAZOVIH
DRŽAVNA TEHNIČNA PISARNA

Številka:2007570-25-30

ZADEVA: Geološko-geomehansko poročilo o oceni erozijske ogroženosti in plazovitosti za potrebe nadomestitvene gradnje na lokaciji par. št. 787/1 in 787/2 k.o. Paška vas

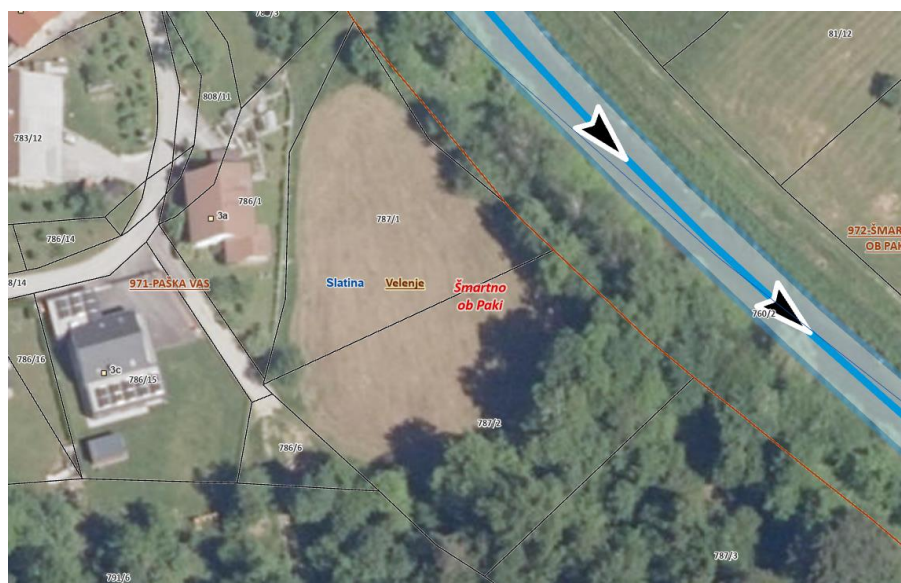
Terenski ogled je bil opravljen 23.1.2025, kjer je bilo ugotovljeno, da se obravnavana lokacija nadomestitvenih objektov nahaja na relativno ravnem terenu. Namenska raba je kmetijska. Nadmorska višina na obravnavani parcelnih številkah znaša med cca 313 m do 316 m n.m.v. Območje je del razpršenega naselja Slatina. Ob terenskem ogledu je bilo zaznati lokalne mokre cone, kjer raste močvirska trava. Precejna voda prihaja iz jugozahodnega pobočja, ki ga grdijo pliokvartarni sedimenti.

Slika 1: Pogled (DOF) na obravnavano lokacijo s par. št. 803/1 in 810/2 k.o. Zagrad.
